施工事例集 ■ ■ Construction example

JIS K 5675 屋根用高日射反射率塗料1種LG級

**NCK** NCK株式会社
<http://www.nck-sales.co.jp>

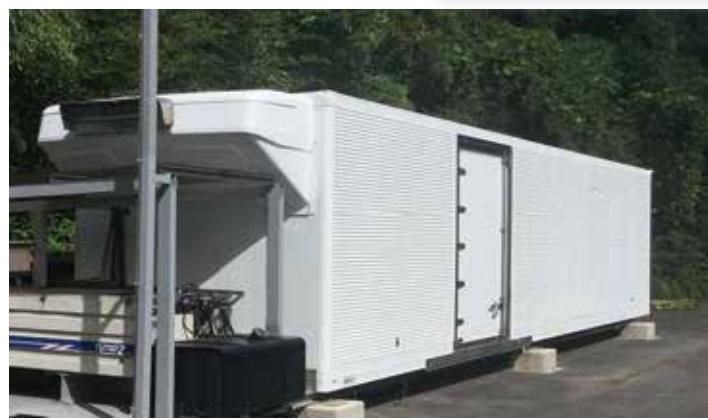
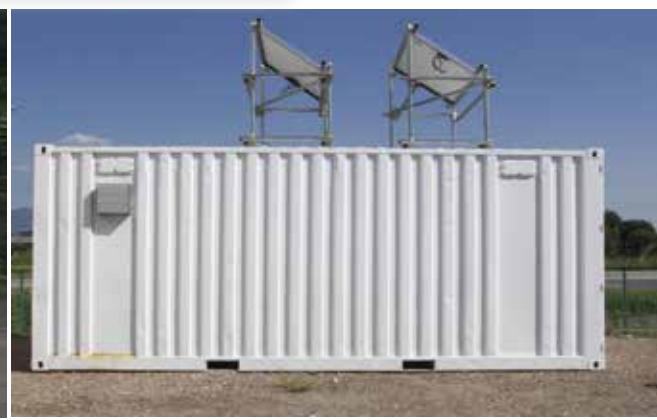
塗装無 54.5°C

塗装有 38.5°C

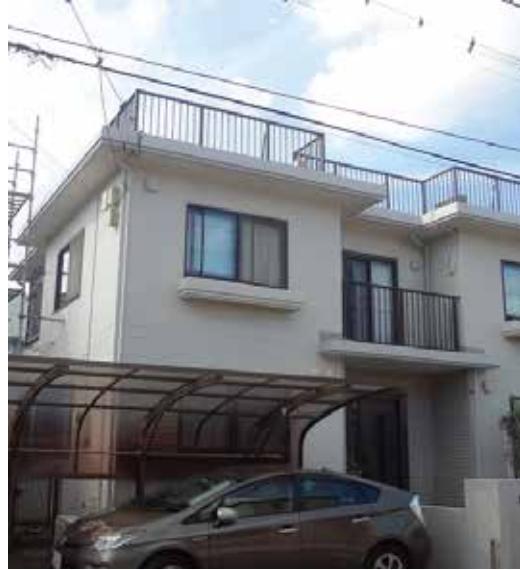
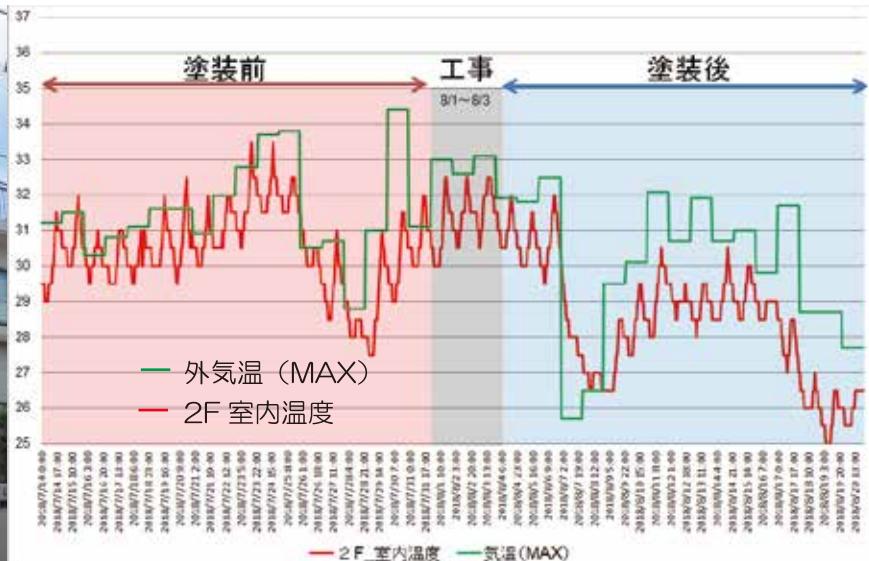
2F 室内温度推移グラフ

- 概要：高断熱住宅（神奈川県）
- 施工：2018年8月

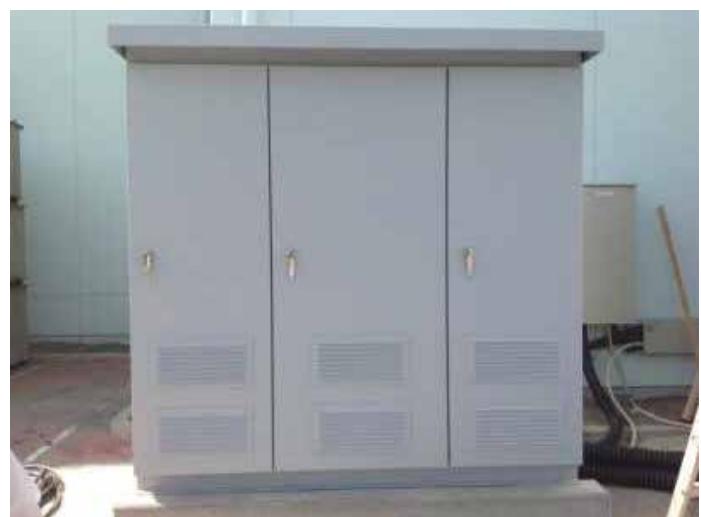
温度効果(検証)

↓
塗装なし

↓
塗装あり

夏場の熱による機器類の誤作動や、高温による故障を抑制します。

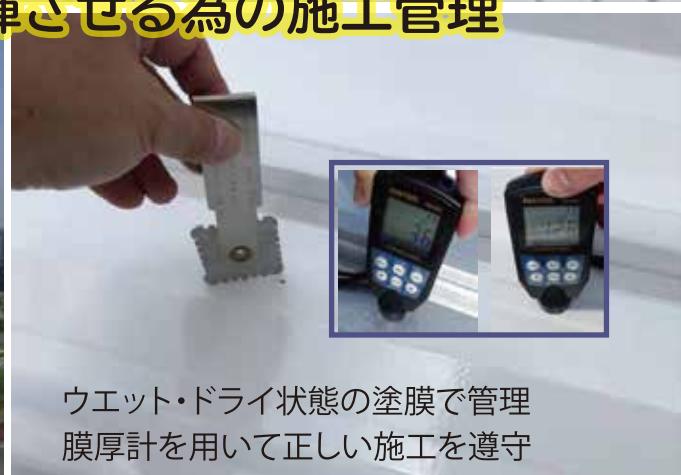
機能性を最大限に発揮させる為の施工管理

ウェット・ドライ状態の塗膜で管理
膜厚計を用いて正しい施工を遵守
