## アドグリーンコートで屋根を冷ます！[サーモ画像]

## 静岡県・食品工場でテスト検証

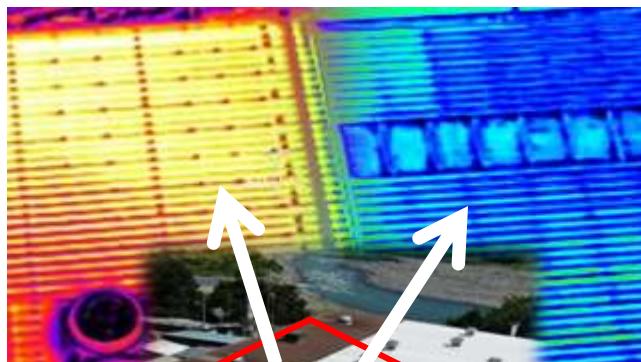
【サーモカメラによる空撮】  
左：無塗装 56°C 右：遮熱塗装38°C

九月六日、静岡県の気温は午前十時頃で摂氏三十度。屋根の温度はこの時間帯で摂氏十八度の違いを見せた。更に上空から撮影したサーモカメラの画像は塗装した部分から、くっきりと色を変えた。施工ご担当者様も屋根に上って効果を確認。二期、三期の追加工事検証に前向きな様子であった。（同行/NCK販売・川原）
